Messprotokoll 13/2006

Messung der Decay Rate und der Rauigkeit auf dem Versuchsabschnitt zwischen Kerzers und Müntschemier

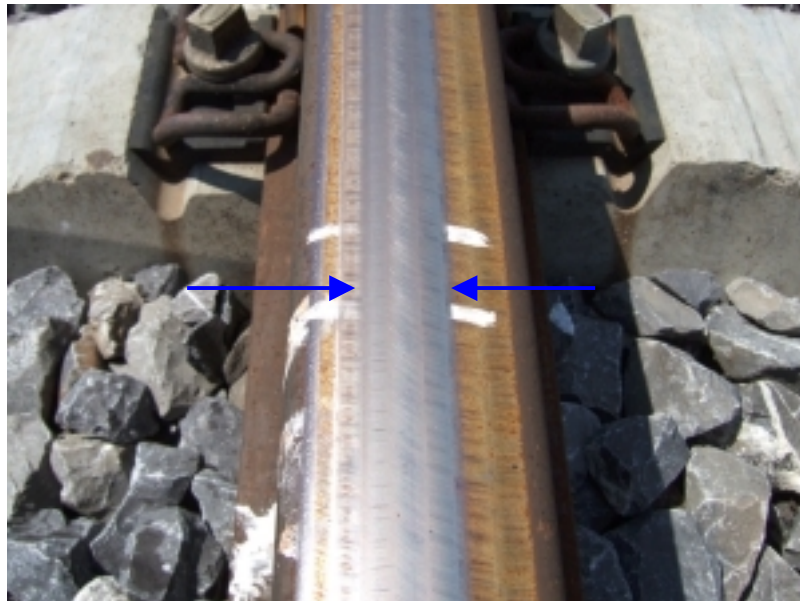
Abbildung 2 – Rauigkeitsmessung Fahrspiegel markiert

Der Fahrspiegel der Schienen lag jeweils auf der Innenseite. Wobei die eine Schiene auch auf der Innenkante blank war, was auf ein Anlaufen des Spurkranzes hindeutet. Auch bei den damaligen Messungen wurde vereinzelt ein Anlaufen des Spurkranzes beobachtet.
